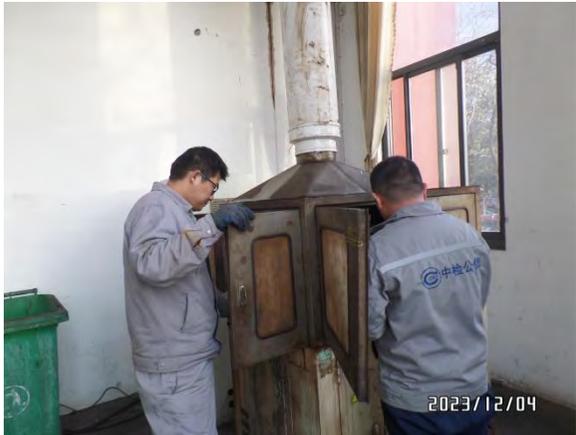
序号	报告编号	发布日期	结论	影像资料
109	GX-B1363/22-A-23560	2023/12/8	所检项目合格。

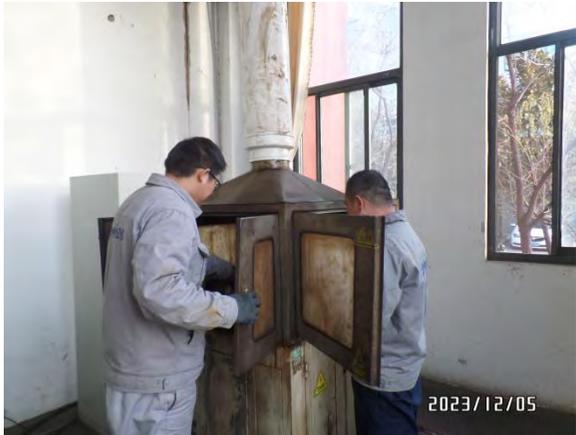
序号	报告编号	发布日期	结论	影像资料
110	GX-B1363/22-A-23561	2023/12/8	所检项目合格。

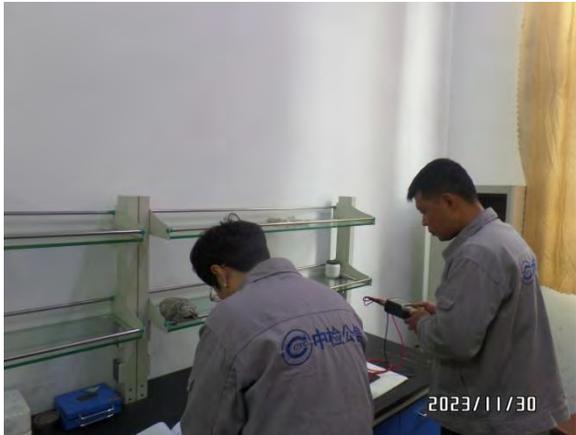
序号	报告编号	发布日期	结论	影像资料
111	GX-B1509/20-A-23022	2023/12/9	所检项目合格。

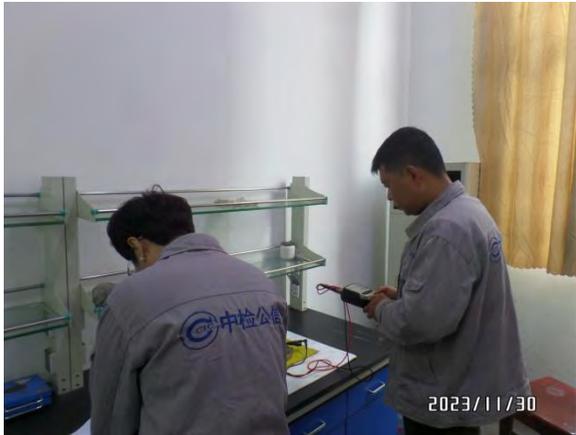
序号	报告编号	发布日期	结论	影像资料
112	GX-B1509/20-A-23023	2023/12/9	所检项目合格。

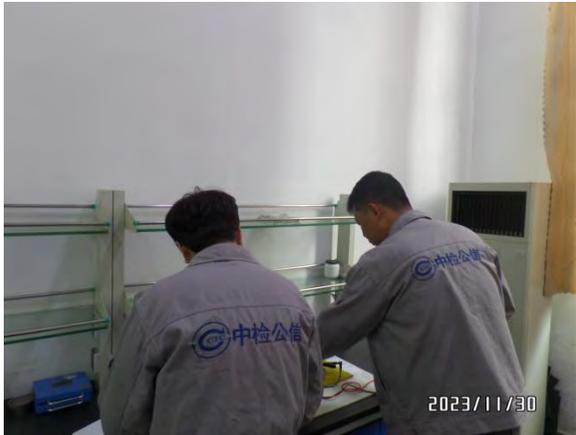
序号	报告编号	发布日期	结论	影像资料
113	GX-B1509/20-A-23024	2023/12/9	所检项目合格。

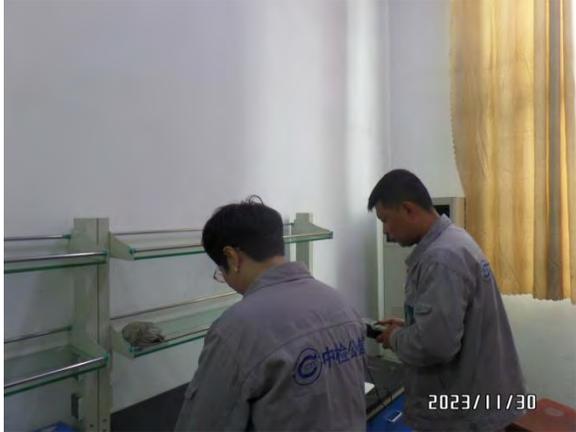
序号	报告编号	发布日期	结论	影像资料
114	GX-B1509/20-A-23025	2023/12/9	所检项目合格。

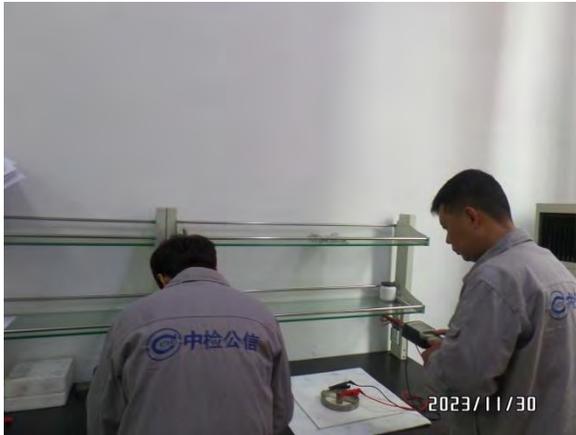
序号	报告编号	发布日期	结论	影像资料
115	GX-B1509/20-A-23026	2023/12/9	所检项目合格。

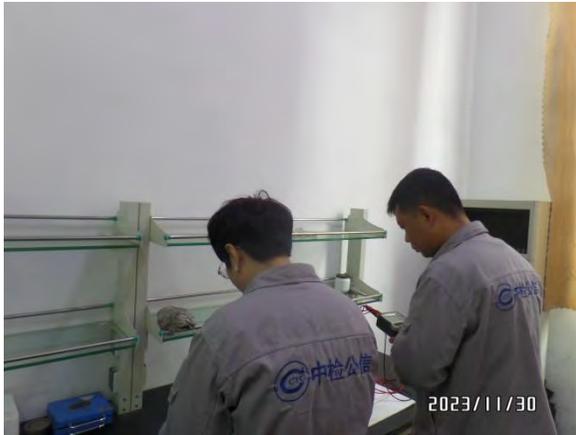
序号	报告编号	发布日期	结论	影像资料
116	GX-B1509/20-A-23027	2023/12/9	所检项目合格。

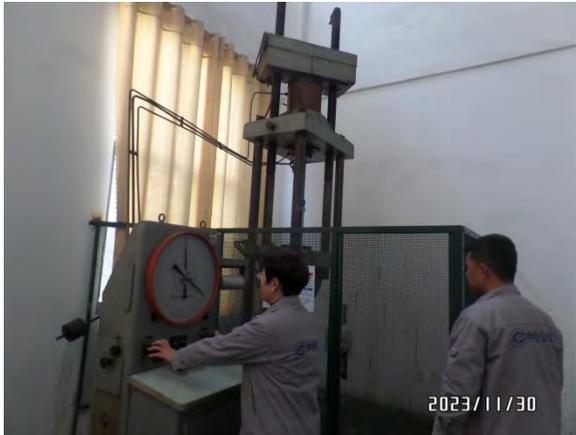
序号	报告编号	发布日期	结论	影像资料
117	GX-B1369/20-A-23010	2023/12/9	所检项目合格。

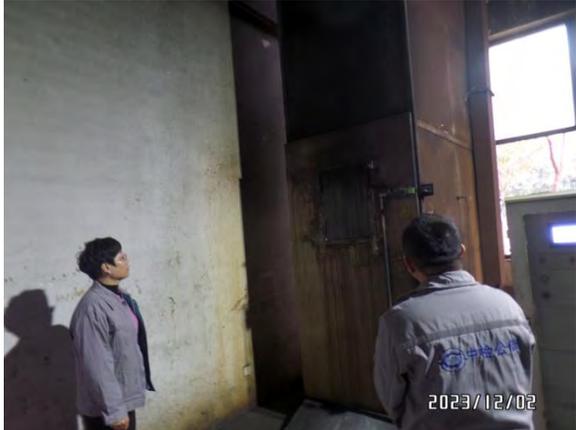
序号	报告编号	发布日期	结论	影像资料
118	GX-B1364/22-A-231078	2023/12/9	所检项目合格。

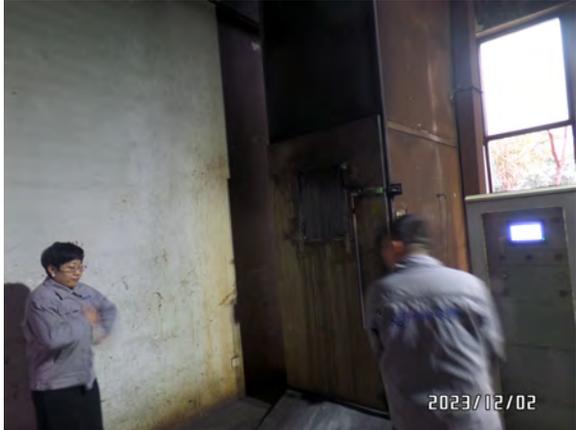
序号	报告编号	发布日期	结论	影像资料
119	GX-B1364/22-A-231079	2023/12/9	所检项目合格。

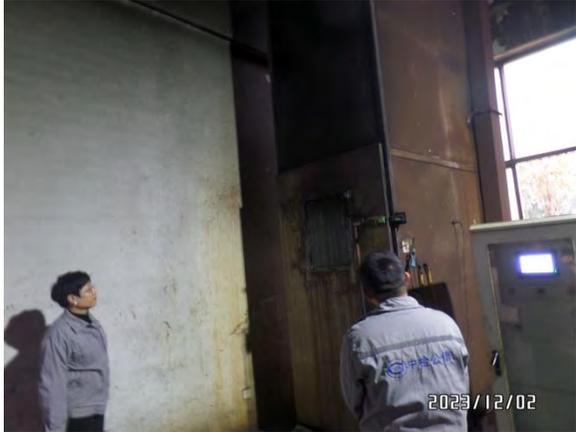
序号	报告编号	发布日期	结论	影像资料
120	GX-B1364/22-A-231080	2023/12/9	所检项目合格。

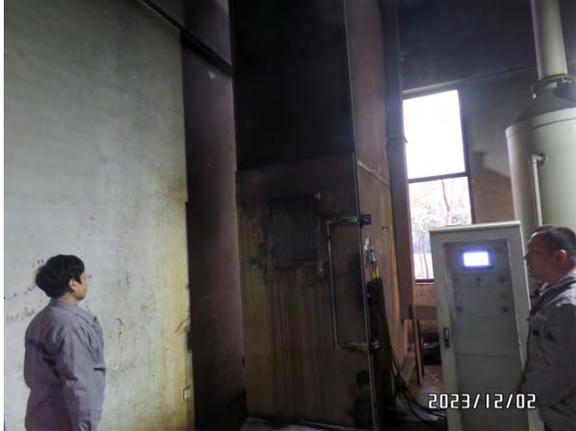
序号	报告编号	发布日期	结论	影像资料
121	GX-B1364/22-A-231081	2023/12/9	所检项目合格。

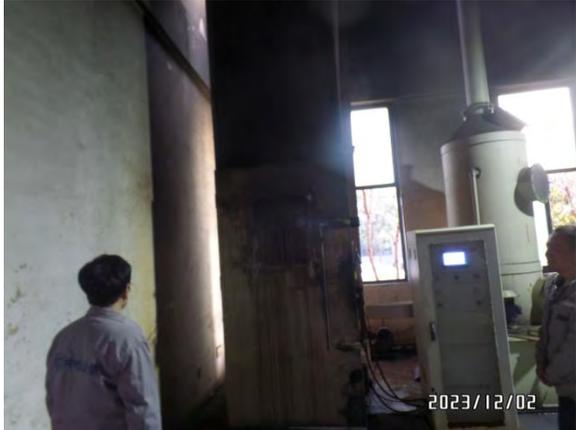
序号	报告编号	发布日期	结论	影像资料
122	GX-B1364/22-A-231082	2023/12/9	所检项目合格。

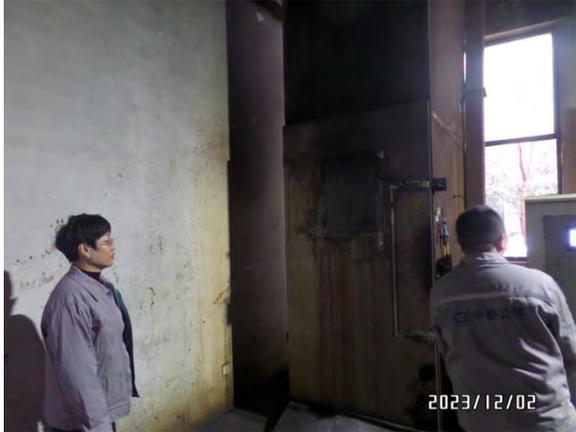
序号	报告编号	发布日期	结论	影像资料
123	GX-B1364/22-A-231220	2023/12/9	所检项目合格。

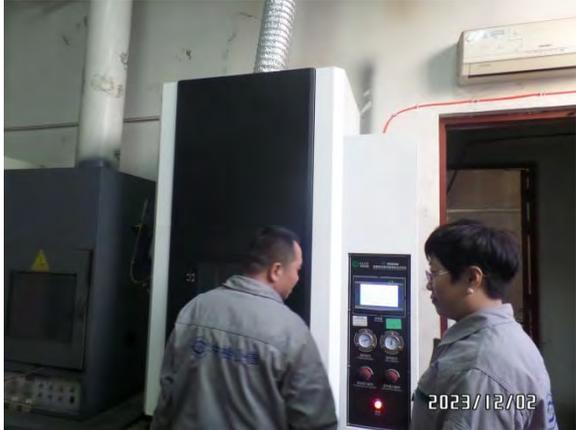
序号	报告编号	发布日期	结论	影像资料
124	GX-B1364/22-A-231221	2023/12/9	所检项目合格。

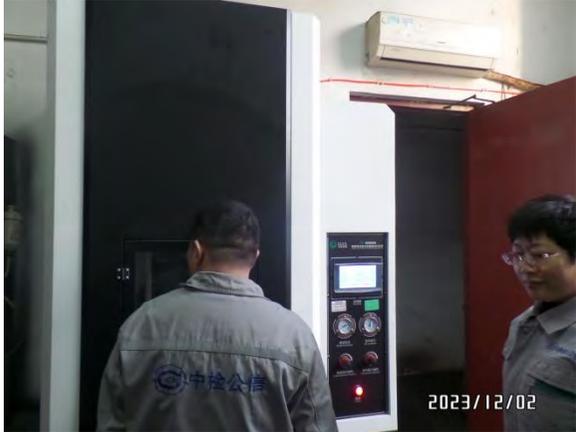
序号	报告编号	发布日期	结论	影像资料
125	GX-B1364/22-A-231222	2023/12/9	所检项目合格。

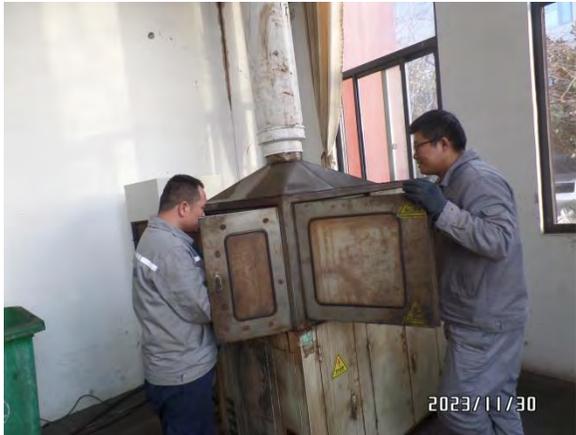
序号	报告编号	发布日期	结论	影像资料
126	GX-B1363/22-A-23552	2023/12/11	所检项目合格。

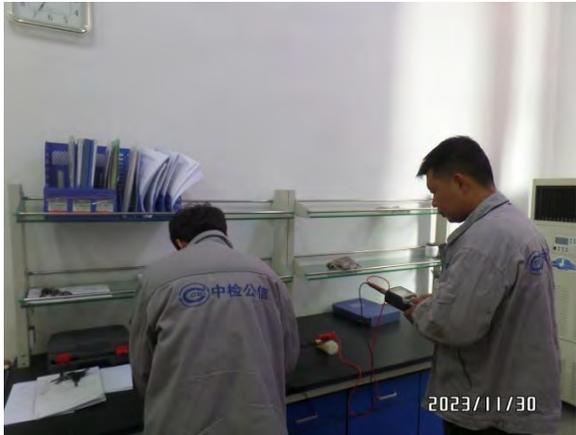
序号	报告编号	发布日期	结论	影像资料
127	GX-B1463/22-A-23007	2023/12/11	所检项目合格。

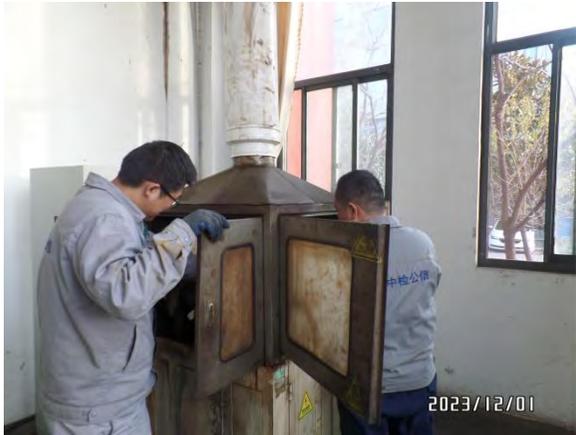
序号	报告编号	发布日期	结论	影像资料
128	GX-B1363/22-A-23557	2023/12/9	所检项目合格。

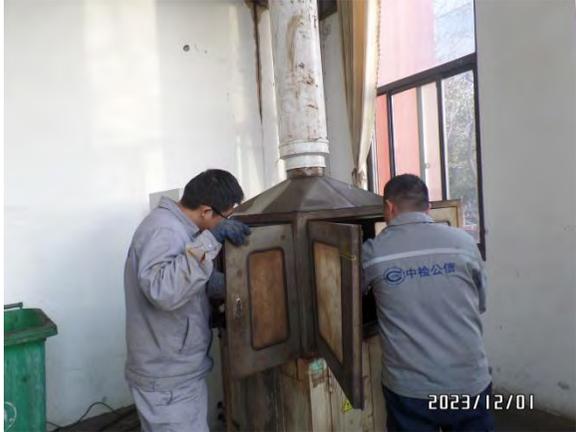
序号	报告编号	发布日期	结论	影像资料
129	GX-B1363/22-A-23556	2023/12/9	所检项目合格。

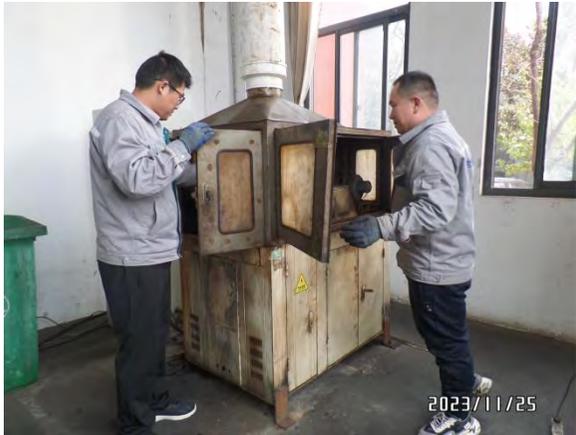
序号	报告编号	发布日期	结论	影像资料
130	GX-B1363/22-A-23545	2023/12/9	所检项目合格。

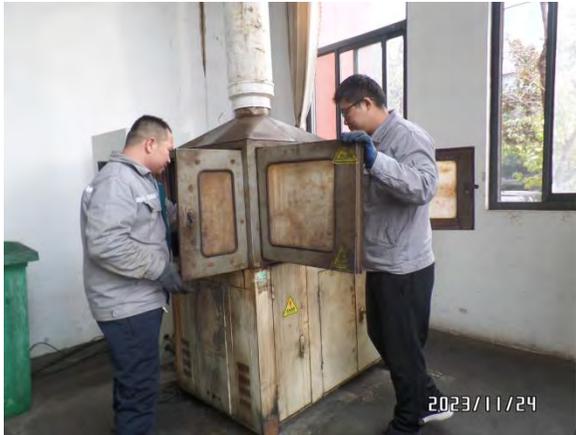
序号	报告编号	发布日期	结论	影像资料
131	GX-B1363/22-A-23544	2023/12/9	所检项目合格。

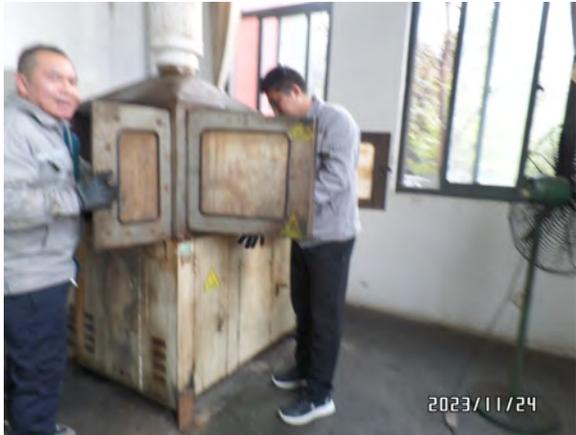
序号	报告编号	发布日期	结论	影像资料
132	GX-B1363/22-A-23543	2023/12/9	所检项目合格。

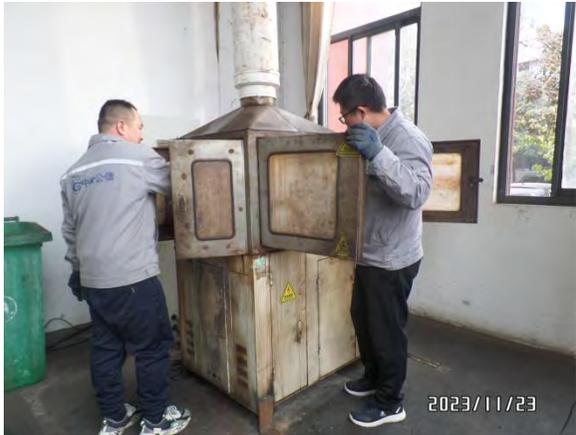
序号	报告编号	发布日期	结论	影像资料
133	GX-B1363/22-A-23542	2023/12/9	所检项目合格。

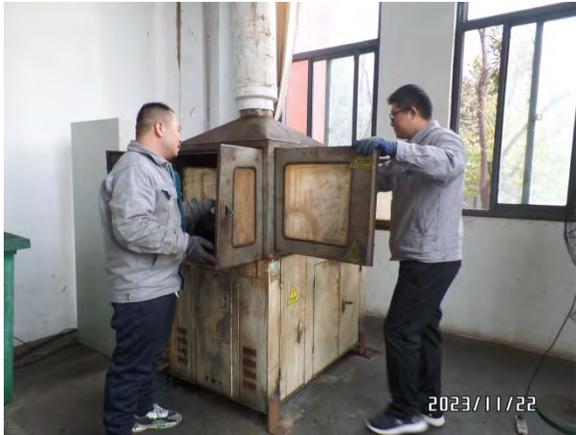
序号	报告编号	发布日期	结论	影像资料
134	GX-B1363/22-A-23541	2023/12/9	所检项目合格。

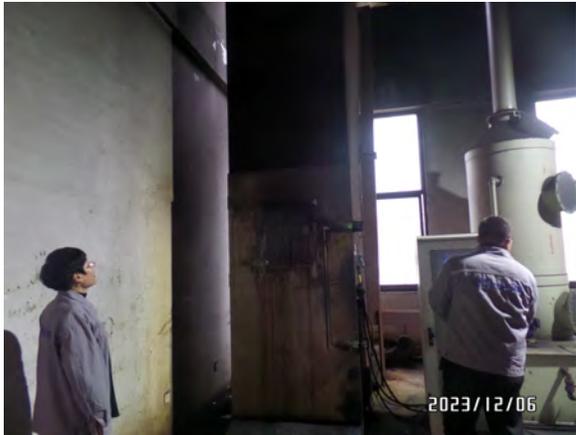
序号	报告编号	发布日期	结论	影像资料
135	GX-B1364/22-A-231238	2023/12/13	所检项目合格。

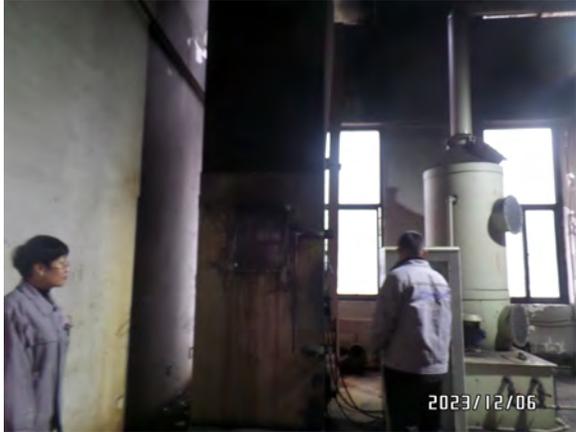
序号	报告编号	发布日期	结论	影像资料
136	GX-B1364/22-A-231239	2023/12/13	所检项目合格。

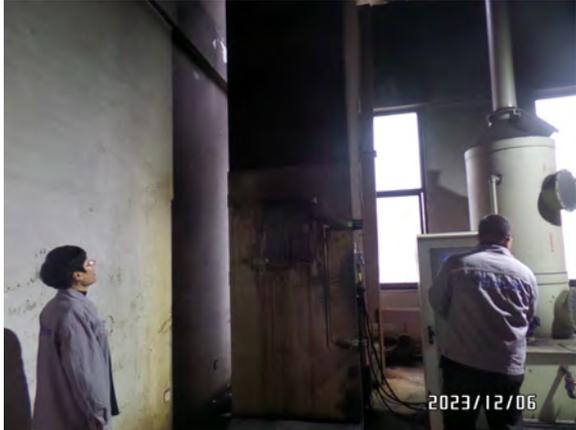
序号	报告编号	发布日期	结论	影像资料
137	GX-B1364/22-A-231240	2023/12/13	成束电线电缆燃烧试验不合格；其余所检项目合格。

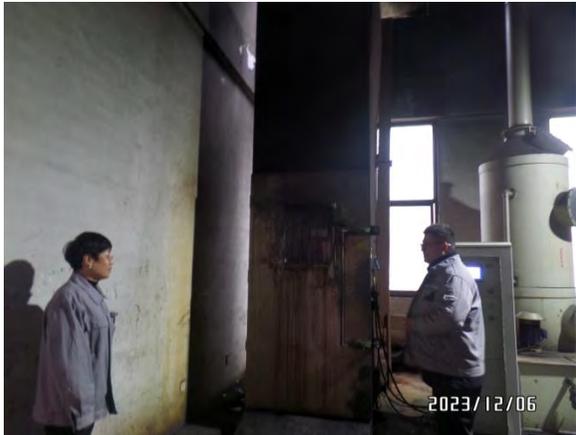
序号	报告编号	发布日期	结论	影像资料
138	GX-B1364/22-A-231241	2023/12/13	所检项目合格。

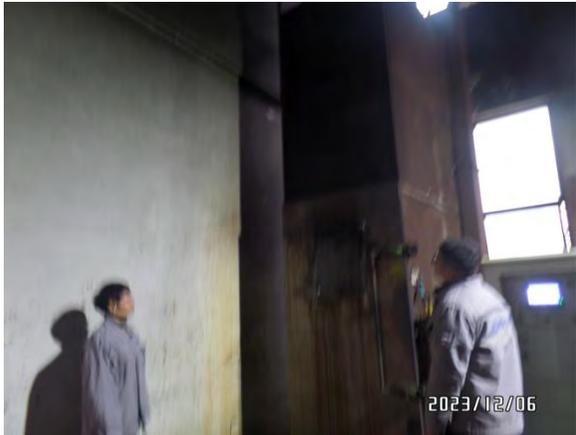
序号	报告编号	发布日期	结论	影像资料
139	GX-B1364/22-A-231242	2023/12/13	所检项目合格。

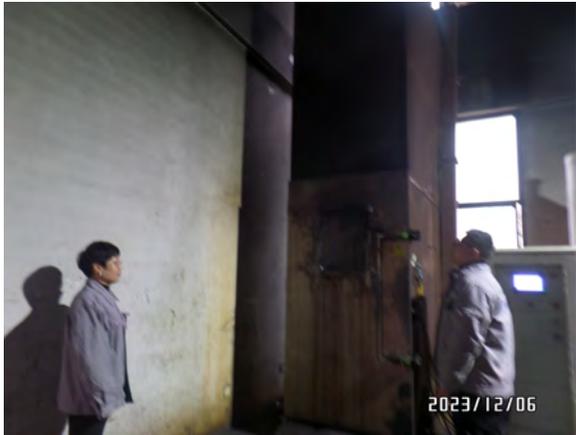
序号	报告编号	发布日期	结论	影像资料
140	GX-B1364/22-A-231243	2023/12/13	所检项目合格。

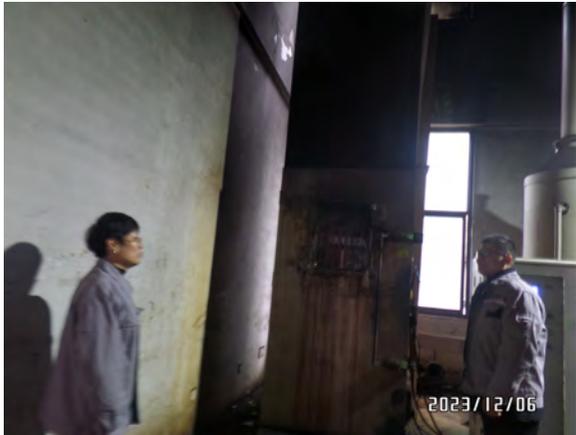
序号	报告编号	发布日期	结论	影像资料
141	GX-B1364/22-A-231244	2023/12/13	成束电线电缆燃烧试验不合格；其余所检项目合格。

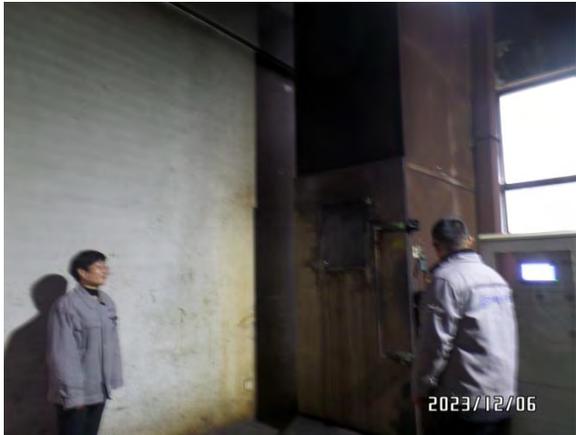
序号	报告编号	发布日期	结论	影像资料
142	GX-B1364/22-A-231245	2023/12/13	所检项目合格。

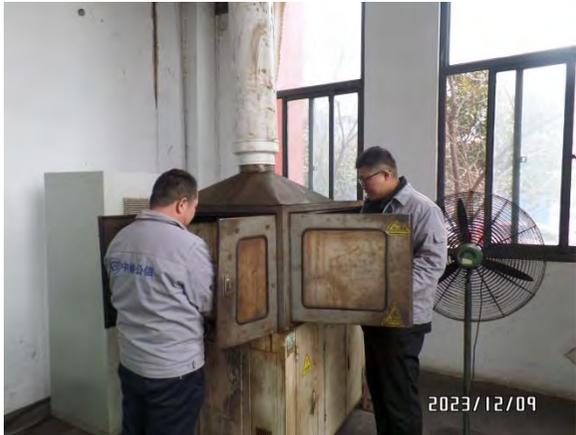
序号	报告编号	发布日期	结论	影像资料
143	GX-B1363/22-A-23571	2023/12/13	所检项目合格。
